Umsiedlung eines Bienenschwarms aus der Zwischendecke eines Gebäudes

Dipl.-Ing. (Univ.) Michael Klotsche
Christiane Klotsche-Schneider

25.09.2021

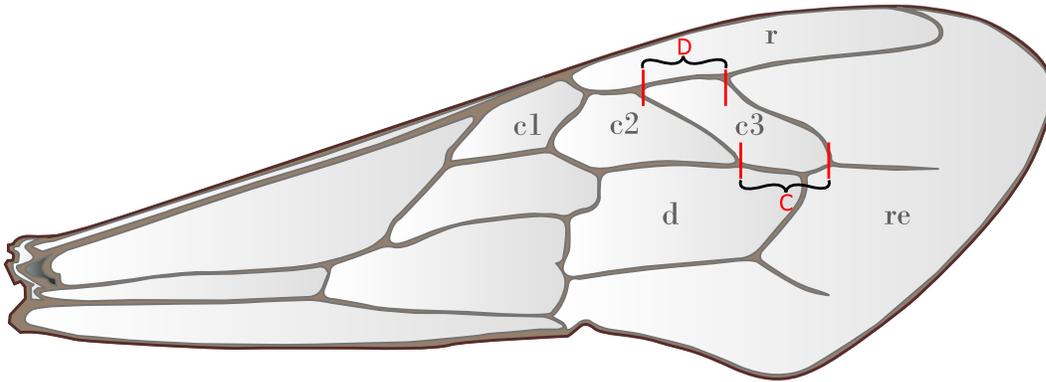
Abbildung 1: Hantelindex. Quelle des Bildes: Gerth, Carl Udo: Hantelindex. CC-BY-3.0. <https://commons.wikimedia.org/wiki/File:Hantelindex.svg>

Der Hantelindex H wird nach folgender Formel berechnet:

$$H = \frac{C}{D}$$

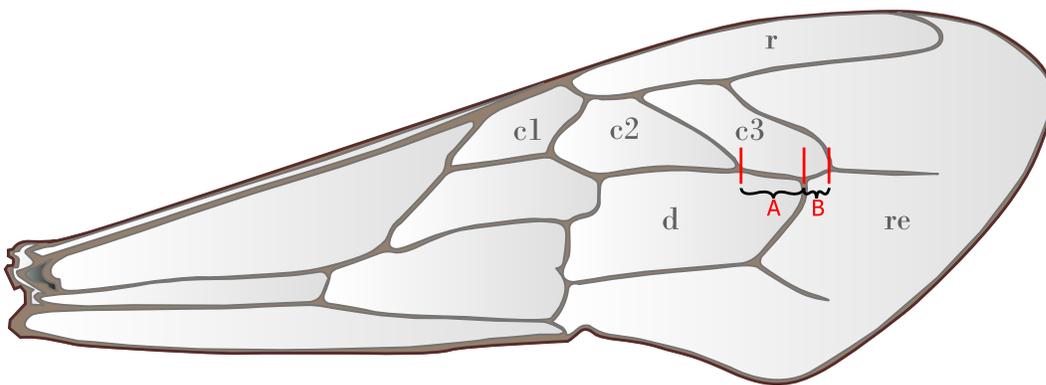
Abbildung 2: Cubitalindex: Quelle des Bildes: Gerth, Carl Udo : Cubitalindex. CC-BY-3.0. <https://commons.wikimedia.org/wiki/File:Cubitalindex.svg>

Der Cubitalindex K berechnet sich nach folgender Gleichung:

$$K = \frac{A}{B}$$

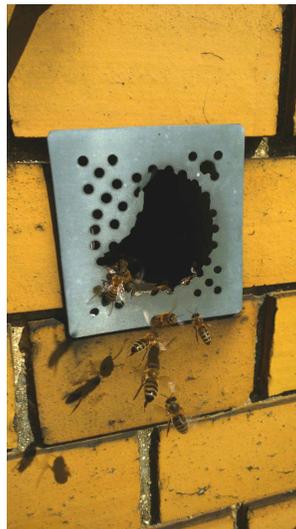
Abbildung 3: Beschädigte Verschlusskappe der Gebäudewand

Um 20:50 Uhr befanden sich nur noch ca 200 Bienen an der Hauswand. Das Flugloch an der Hauswand wurde mit einer neuen Verschlusskappe und Reparaturmörtel verschlossen.

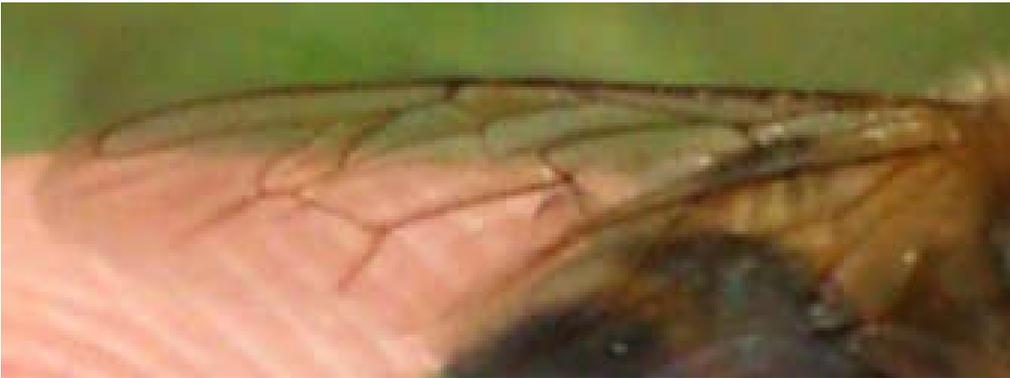
Abbildung 5: Flügeläderung der Arbeiterin

Bei der fotografierten Arbeiterin betrug der Cubitalindex $K = 1,76$ und der Hantelindex $H = 1,26$. Aufgrund des hohen Hantelindex aber auch aufgrund des sonstigen Aussehens, gingen wir davon aus, dass es sich nicht um eine reinrassige dunkle Biene handelte.

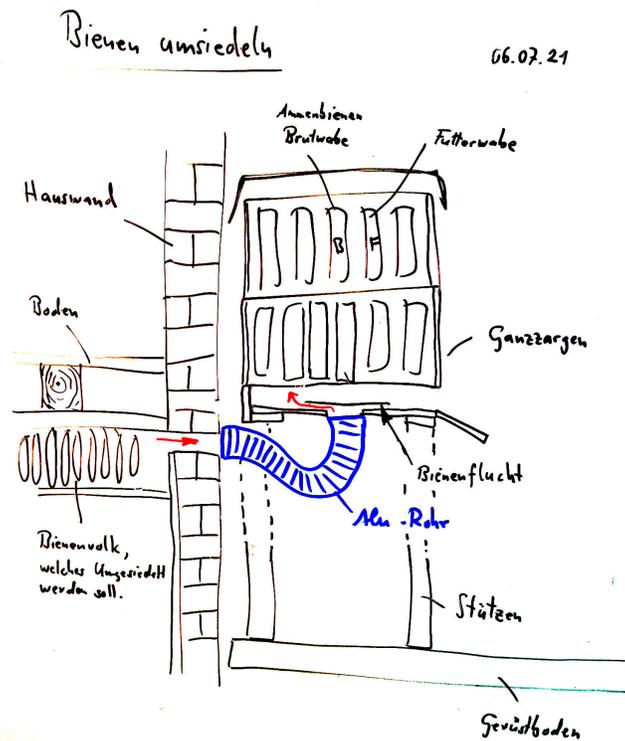
Der Kerngedanke des Konzeptes zur Umsiedlung der Bienen bestand darin, den Bienen einen neuen Bienenstock mit Futterwaben sowie einer Wabe mit Eiern, jünger Brut und ansitzenden Pflegebienen anzubieten. Damit die Bienen die neue Wohnung registrieren, sollten sie diese auf dem Weg ins Freie durchqueren müssen. Hierfür sollte durch ein Verbindungsrohr vom Flugloch in der Gebäudewand hin zum zur Bodenplatte des neuen Bienenstocks eine Verbindung geschaffen werden. Die Rückkehr der Bienen in den alten Bienenstock sollte mit einer Bienenflucht auf der Bodenplatte des neuen Bienenstocks verhindert werden.

Abbildung 6: Konzept zur Umsiedlung des Bienenvolkes

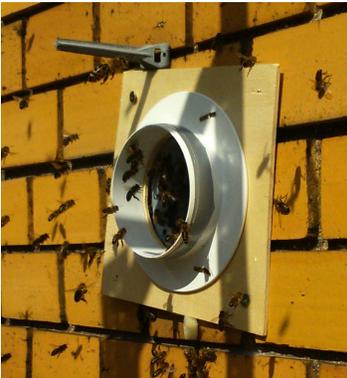
Abbildung 7: Anbringen eines Kunststoffflansches an der Hauswand

Auf dem Gerüst wurde ein Regal als Untergestell für den Bienenstock aufgestellt. Der Flansch der Umsiedlungsvorrichtung wurde an der Hauswand angebracht. Die Bienen waren friedlich aber verwirrt. Das laute Summen der Bienen war auch in der Wohnung unter dem Bienenstock zu hören.

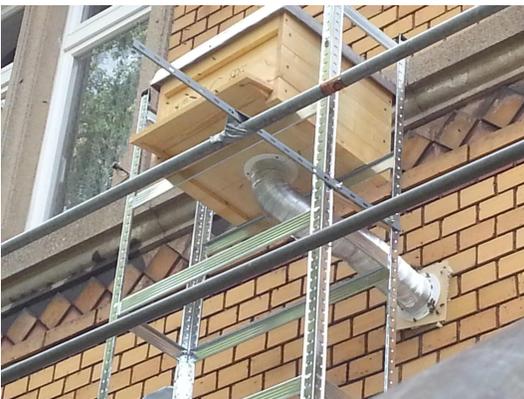
Abbildung 8: Bienenstock über ein Faltröhre mit dem Flugloch an der Wand verbunden.

Die Leerrähmchen wurden mit Mittelwänden bzw. Anfangsstreifen bestückt. Der Bienenstock wurde über ein Aluminiumfaltrohr mit dem Flansch vor dem Flugloch an der Wand verbunden. Am Boden des Bienenstocks befand sich eine Bienenflucht, so dass die Bienen nicht wieder zurück in die Zwischendecke des Gebäudes finden konnten.

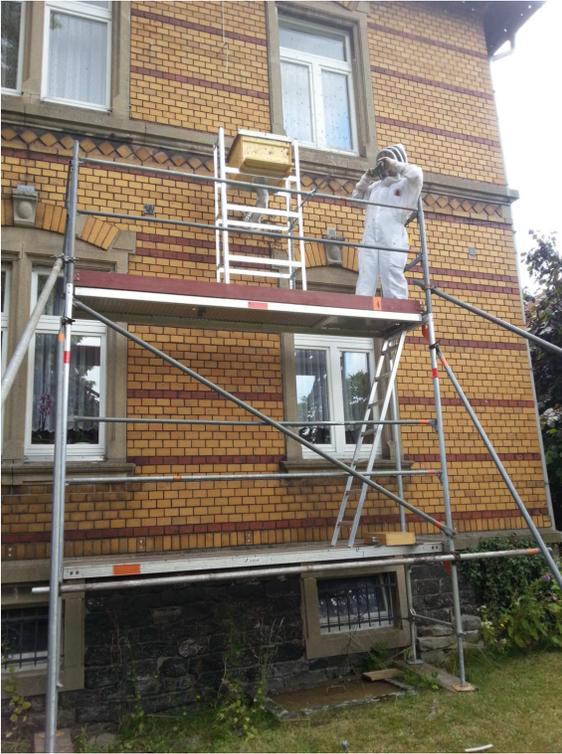
Abbildung 9: Gerüst mit der Vorrichtung zur Umsiedelung des Bienenvolkes

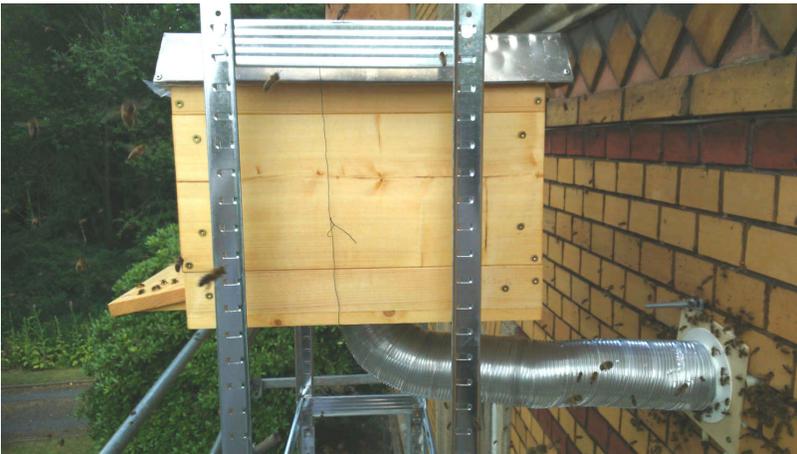
Um 15:00 Uhr Nachmittags saßen viele Bienen an der Wand neben dem Flansch, flogen aber zum Teil im Bienenstock aus und ein. Der Bienenstock wurde mit unserer Bienenstockwaage regelmäßig gewogen. Das Gesamtgewicht des Bienenstocks lag anfangs bei 12 kg.

Abbildung 10: Bienenstock vor der Gebäudewand

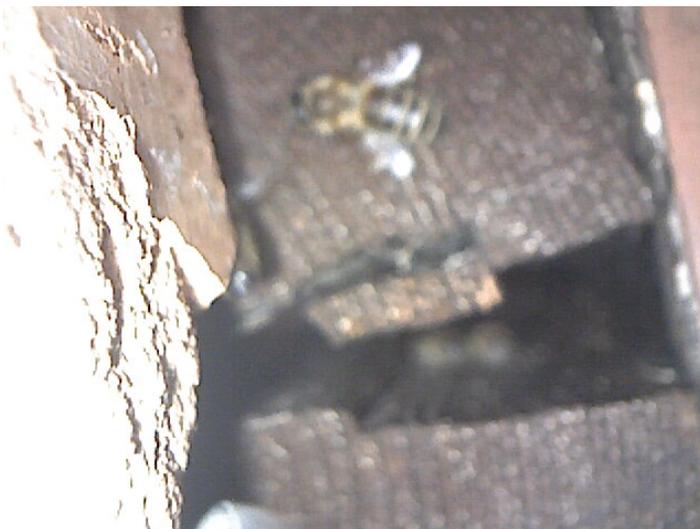
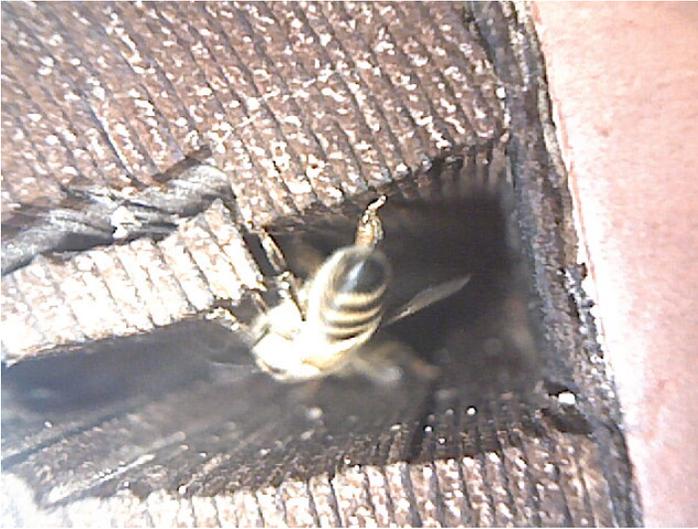
Abbildung 12: Blick in das Flugloch mit der Webcam

Abbildung 13: Nahaufnahme im Flugloch in der Wand.

Auf den Bildern, die mit der Webcam aufgenommen wurden ist zu sehen, dass es keine direkte Sicht auf die Waben in der Zwischendecke bestand. Es waren nur vereinzelt Bienen im Eingangsbereich in der Gebäudewand anzutreffen.

Um 21:30 Uhr wurde der Bienenstock Nr 16 auf unseren Bienenstand in 500 Meter Entfernung umgesiedelt. Das Abseilen vom Gerüst war auch zu zweit anstrengend. Das alte Flugloch wurde mit Schaumstoff und Alu-Klebeband verschlossen.

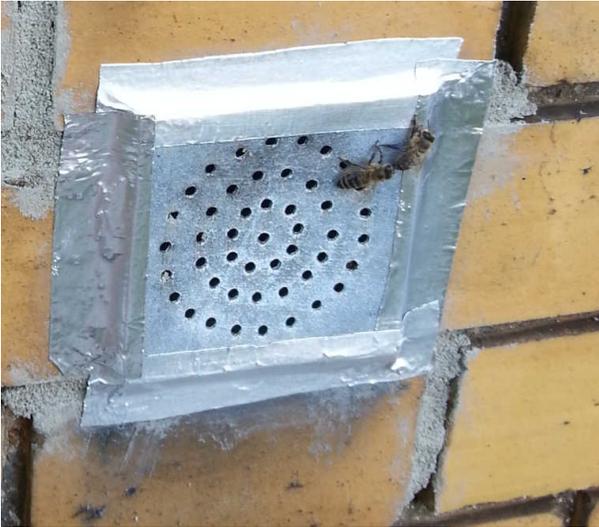
Abbildung 14: Verschließen der Öffnung an der Gebäudewand mit einer Verschlusskappe und Alu-Klebeband.
